Betreft: advies verbeteren perron A en B op Utrecht Centraal Station

Op 26 april 2019 heeft het Rocov perron A op het centraal station Utrecht geschouwd.
In deze rapportage geven wij onze bevindingen weer met een advies voor verbetering.
Een aantal adviezen komt overeen met adviezen uit eerdere schouwen.

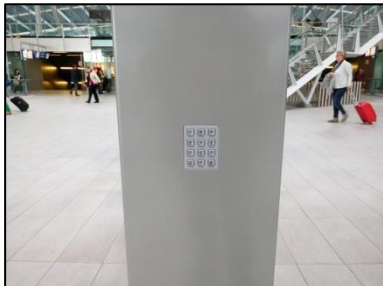
4.	De numerieke toetsen staan voor blinden verkeerd om.

a. Vervang alle toetsenborden door numerieke borden in een goede stand.
5.	Op de liftschacht naar perron A en B wordt met stickers aangegeven bus, lift en perron A en B. Recht voor deze stickers zijn informatieborden aangebracht die het zicht op de stickers ontnemen.

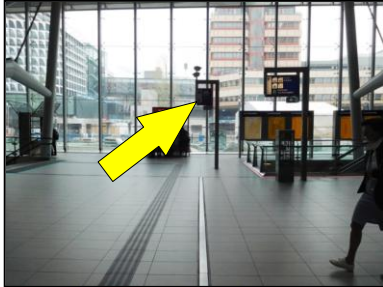
a. Verplaats de informatieborden of breng de stickers boven de borden aan
6.	Er is een bewegwijzering naar perron A maar deze is niet verlicht. Door de ramen achter deze bewegwijzering en de hoeveelheid licht overdag is dit bord niet leesbaar.

a. Voorzie alle bewegwijzeringen naar perron A en B van een verlichting.

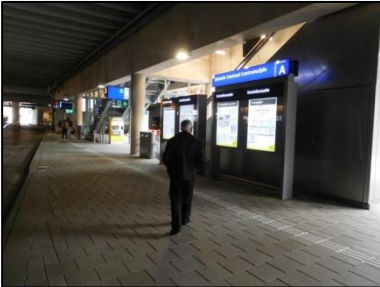
Straatniveau perron A en B		
7.	<p>Busperron A is donker en geeft een onveilig gevoel. Hetzelfde geldt voor de noordzijde van de busplatforms Jaarbeurszijde.</p>

<p>a. Breng een vriendelijke verlichting aan met een juist lichtniveau.</p>

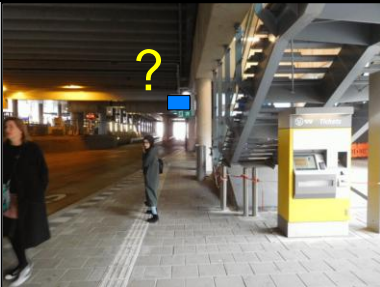
8.	<p>Vanaf de roltrap is het perron en het vertrektijdenbord niet zichtbaar. Het zicht op het vertrektijdenbord wordt belemmerd door een paneel. De reiziger ziet niet waar hij/zij heen moet en moet op gevoel een rondje lopen om de halte te vinden.</p>

<p>a. Verplaats het bord dat het zicht belemmerd en breng een duidelijke bewegwijzering aan.</p>

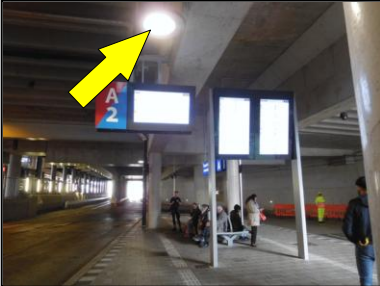
9.	<p>De LED verlichting op het perron is verblindend en ongeschikt. De lichtbron in het armatuur is onvoldoende afgeschermd.</p>

<p>a. Vervang de armaturen van de LED verlichting door armaturen die niet verblindend zijn.</p>
	<p>Het vertrektijdenbord bij perron A voor lijn 3 is vanaf de roltrap niet of nauwelijks leesbaar door verblindend LED licht.</p>	<p>b. Verplaats deze armatuur en nog beter vervang deze armatuur door een armatuur die niet verblindend is.</p>

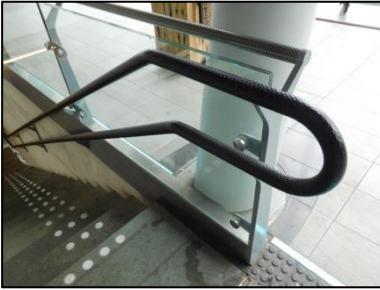
16.	Bij de trap ontbreekt de Braille bewegwijzering.

a. Breng net als bij perron C en D op de leuning van de trap een braille bewegwijzering aan.	
17.	Op het perron ontbreken hier en daar instapmarkeringen en aansluitende belijning.	 	a. Breng instapmarkeringen en een belijning naar de instapmarkering aan.

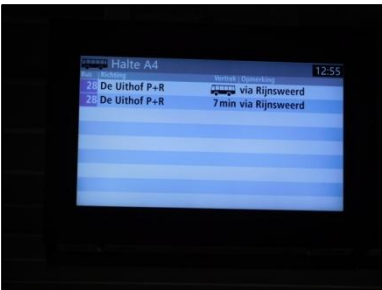
19.	De beeindiging van de geleidelijn met zwarte rubber tegels is tegen de afspraken.	 	a. Verwijder de zwarte rubber tegels en het laatste deel van de geleidelijn.	
20.	De leesbaarheid van de schermen is niet optimaal. Een digitaal scherm kan door een andere opmaak beter leesbaar gemaakt worden.

a. Verbeter in overleg met belangenorganisaties als het Solgu de leesbaarheid.	
21.	De locatie waar de bus halteert is niet duidelijk zichtbaar. Zo is bijvoorbeeld de locatie letter 'A2' niet duidelijk verlicht/aangelicht.	 	a. Verlicht aanduidingen als A2.

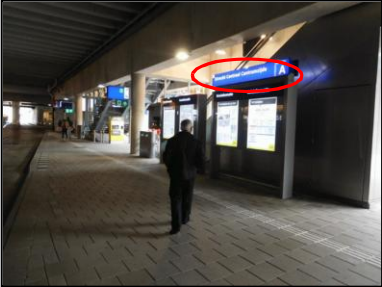
22.	De reisinformatiepanelen op perron A zijn parallel aan de halte aangebracht. Voor reizigers die recht voor de panelen staan is de tekst 'Reisinformatie' goed te lezen. Maar reizigers die verderop de halte staan zien niet dat het hier om reisinformatie gaat.

a. Voorzie de kopse kant van de Reisinformatiepanelen van een goed leesbare en verlichte aanduiding.	
23.	Tijdens één van de ritten hebben wij moeten constateren dat de telecom apparatuur voor het pinnen niet altijd werkt.		a. Controleer of de pinapparatuur niet teveel gestoord wordt door de bebouwing (kooi van Faraday?).	
24.	Doet dit probleem zich ook voor met de mobilfoon in de bussen en de portofoons van toezichthouders ?		a. Controleer of de apparatuur voor de mobilfoon en de portofoons niet te gestoord wordt door de bebouwing.
