ROCOV UTRECHT

Betreft: onderzoek verbetering tramhaltes Uithoflijn

Utrecht, 24 mei 2019

Op verzoek van Michiel Meurs van From AtoB Public Design heeft het Rococv Utrecht op 26 april een aantal haltes van de tram naar de Uithof geschouwd. In deze rapportage geven wij aan welke verbeteringen wenselijk zijn voor het herinrichten van de tramhaltes.

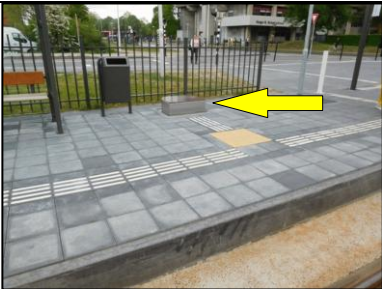
21.	De kaartautomaat wordt buiten deabri aangebracht en er is geen bescherming bij slechte weersomstandigheden.

a. Breng alle kaartautomaten zo aan de reizigers beschut er gebruik van kunnen maken.	
22.	De camera's zijn in het midden aangebracht en bestrijken niet het gehele perron.		a. Zorg dat de camera's het gehele perron bestrijken.	
23.	De fietsroutes door en naar de Uithof zijn zeer druk waardoor het oversteken problematisch kan zijn.

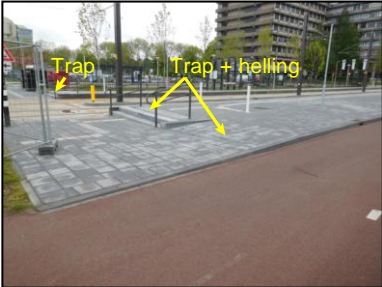
Uithoflijn tramhalte Padualaan		
24.	<p>Aan de stadszijde heeft het perron slechts één helling en ontbreekt aan de andere zijde een helling.</p>

<p>a. Haltes die vanaf beide zijden benaderd kunnen worden, dienen altijd aan beide zijden van elk perron ven hellingbanen voorzien te worden.</p>

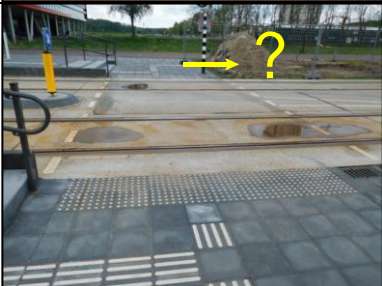
25.	<p>Het perron heeft aan de stadzijde een afslag die nergens naar leidt.</p>

<p>a. Herstel de geleidelijn.</p>
26.	<p>De beveiligingssignalering (geluid) was bij deze halte slechts aan één zijde. Het geluid is niet of nauwelijks hoorbaar wanneer er een bus voor de signalering staat.</p>	<p>a. Zorg dat het geluidssignaal vanaf beide zijde van de trambaan geproduceerd wordt, zodat het altijd hoorbaar is, ook wanneer er een tram of bus voor staat.</p>

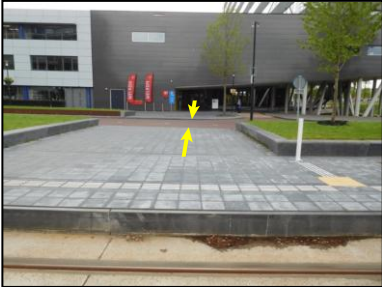
28.	Naar de Hogeschool Padualaan 97 ontbreekt een oprit met een waarschuwingsmarkering. Vanaf elke logische looproute waar mensen vandaan kunnen komen dienen geschikte en toegankelijke route te zijn.

a. Voorzie deze oversteek van opritten met een waarschuwingsmarkering.	
Uithoflijn tram-bushalte UMC				
29.	De abri's bij het UMC staan om en om waardoor de situatie minder overzichtelijk is.

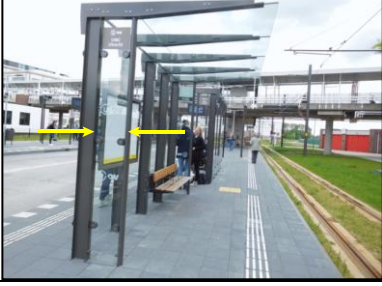
30.	De abri's bij het UMC hebben een zeer smalle zijkant waardoor de weersbescherming minimaal is.

a. Verbreed de zijkant van de abri's.	
31.	Bij een ziekenhuis verwachten wij meer passagiers met beperkingen en is het wenselijk dat er meer abri's zijn.		a. Breng meer abri's aan richting stad.

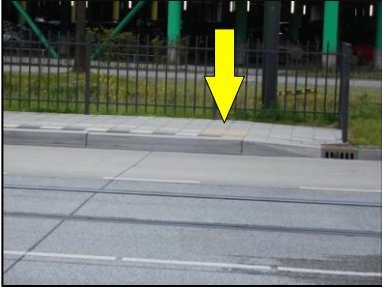
35.	Aan de WKZ zijde is een foute markering aangebracht aan het begin van de geleidelijn.

a. Verwijder de rubber tegels.	
36.	De oversteek heeft een drempel.

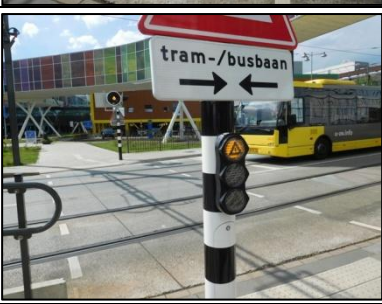
a. Herbestraat de aansluiting bij de oversteek en zorg dat er geen drempels aanwezig zijn.	
37.	De geluids- en lichtsignalering bij de oversteek vertonen gebreken. Het geluid gaat lang door terwijl er geen tram of bus langskomt. Het licht stopt veel eerder.

a. Stem het licht en geluidssignaal gelijktijdig af.	
38.	De DRIS schermen zijn vernieuwd. We moeten afwachten of dit systeem voldoet. Het is jammer dat er geen afstemming is geweest met het Rocov over welk systeem de voorkeur heeft.		a. Onze eerste indruk bij het WKZ is dat de geluidskwaliteit niet optimaal is en dat reizigers met een visuele beperking een deel van het geluid niet zullen verstaan door de hoeveelheid passerende bussen en trams.
