Betreft: advies interieur Ebusco, Heuliez en Setra bussen inclusief bijlage.

Op dinsdag 5 maart 2019 heeft een delegatie van het ROCOV Utrecht de remise van U-OV bezocht en aldaar een drietal bussen beoordeeld op toegankelijkheid voor reizigers met een beperking.

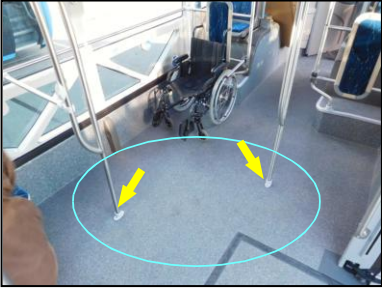
<p>De verkeersruimte naar de opstelruimte voor de rolstoel is verre van ideaal !</p> <ul style="list-style-type: none"> • Vrije draaicirkel (blauw) die nodig is voor het manoeuvreren met een rolstoel wordt geblokkeerd door 2 staanders. Een rolstoel kan hier niet draaien of manoeuvreren. Deze opstelling is ongeschikt ! • Er ontbreekt links ruimte die nodig is om in één beweging naar de opstelruimte te manoeuvreren. Daardoor zal het halteren extra tijd vragen en zullen staande passagiers een extra belemmering vormen.

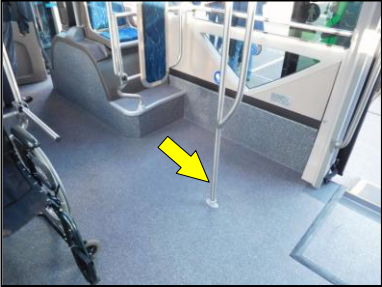
<ul style="list-style-type: none"> • Deze staander maakt het manoeuvreren met een kinderwagen vrijwel onmogelijk, alle staande passagiers zullen dit als overlast ervaren.

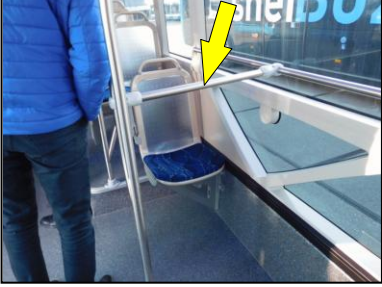
<ul style="list-style-type: none"> • Deze horizontale stang is weliswaar een goede handgreep, maar bij een noodstop is deze oplossing gevaarlijk !

- a. De bus heeft een ruim interieur en 2 TFT-schermen. De gehele bus heeft een gebruiksvriendelijke lage vloer.
- b. We adviseren geen stopknop aan te brengen op een horizontale steungreep.

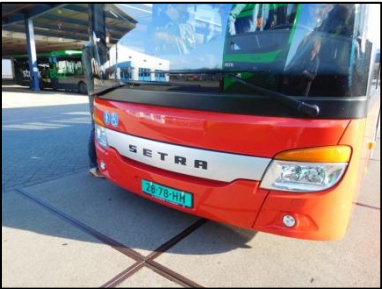
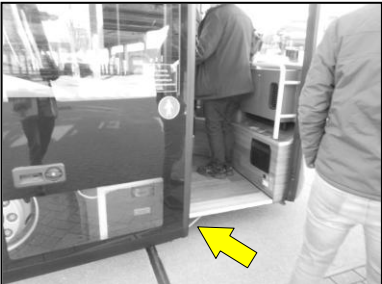
<ul style="list-style-type: none"> • Bij de instap bevindt zich een stang in de looproute. Voor instappers zal dit geen probleem zijn, maar uitstappers kunnen zich vergissen en hier lelijk over vallen.

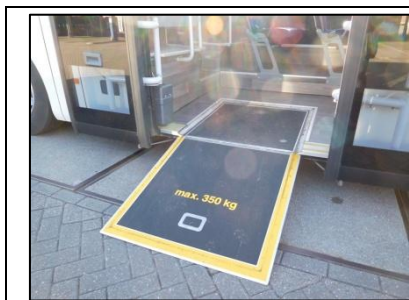
- Bij het naar binnen rijden moet een rolstoel draaiend over een drempel rijden. Lossen voorwieltjes zullen door deze drempel in een andere richting sturen. Veel rolstoelgebruikers zullen moeite hebben om in de bus naar de opstelplaats te rijden. Voor een aantal zal het echter onmogelijk zijn.

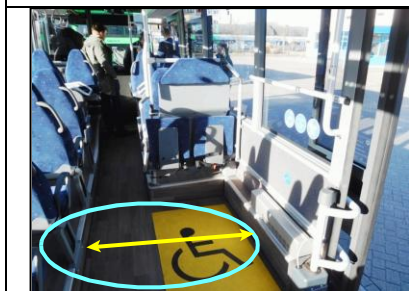
- Er ontbreekt een vrije draaiscirkel (bouw) van 1,5 m die een rolstoelgebruiker in staat stelt om in de bus te draaien en achterstevoren plaats te nemen, zoals de Europese wetgeving voorschrijft. Er is slechts 1,2 m beschikbaar (geel).

Zorg dat reizigers met hun hulpmiddelen in de bus kunnen komen en in de bus de nodige draaiingen kunnen maken.

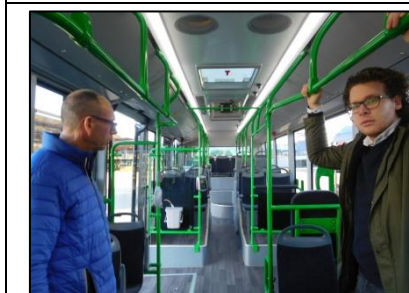
- Voor alle bussen geldt dat alle passagiers (ook de rolstoelgebruiker) die omgekeerd zitten ook zicht moeten hebben op de informatieschermen.
