Betreft: schouw Heuliez bus 9m.

Vragen en adviezen naar aanleiding van busschouw door ROCOV Utrecht

Schouw 8 augustus 2019 op garageterrein Europalaan
Bus Merk Heuliez 9 meter bus – dieselversie als geleverd aan TEC
Aanwezig van ROCOV Hans Ende, Evert Bouws en Job Haug

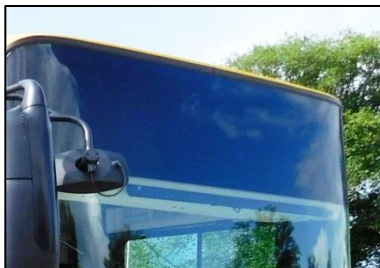
Informatievoorziening						
10.	Voorkant bus

<p>Door de spiegeling van de ruit voor de informatie kan de informatie niet of nauwelijks leesbaar zijn.</p>	Voorkom hinderlijke spiegeling en zorg dat het lijnnummer en bestemming goed zichtbaar en leesbaar zijn.

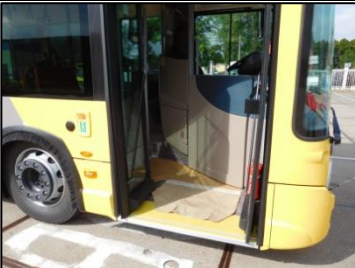
17.	Toegangsdeur	De donkere zwarte toegangsdeur is goed zichtbaar ten opzichte van de gele bus.	Voldoet			
18.	Rand busvloer	De witte rand bij de instap is niet contrasterend (niet goed zichtbaar) ten opzichte van de gele vloer (een zwarte rand zou beter zijn).	Zorg dat markeringen die passagiers moeten waarschuwen zichtbaar zijn en contrasterend zijn met hun omgeving.

19.		Onbekend of de randafwerking scherp is.	Zorg dat alle elementen waar passagiers tijdens een val mee in aanraking kunnen komen afgerond zijn.

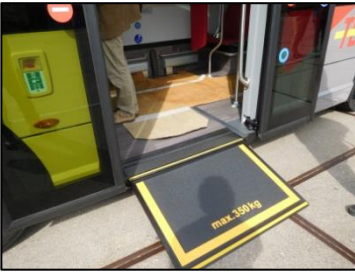
No	Onderwerp	Beschrijving situatie	Opmerking/advies/vraag			
20.	Toegang (rolstoel en rollator)

De bus is voorzien van een automatische uitschuifplank.	Wij adviseren om bussen zo in te richten dat de chauffeur bij het instappen niet van zijn plaats hoeft te komen. Een automatische helling/uitschuifplank heeft onze voorkeur.

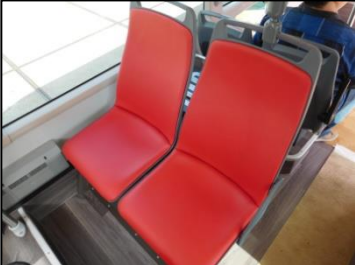
33.	Zitcomfort

Voldoet	Zorg voor goed zitcomfort voor iedereen. Ook voor kleine, lange en mensen met obesitas

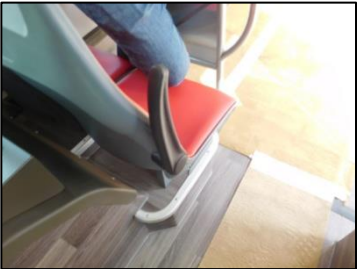
36.	Armsteunen

4 gelijkvloerse zitplaatsen aan het gangpad zijn voorzien van opklapbare armsteunen	Zorg dat alle zitplaatsen tenminste aan één zijde zijn voorzien van een armleuning.
