Onderzoek rotondes Vathorst

Rapport

in opdracht van
ROCOV Utrecht

15-02-2014
rapportnummer: 4899-R-E

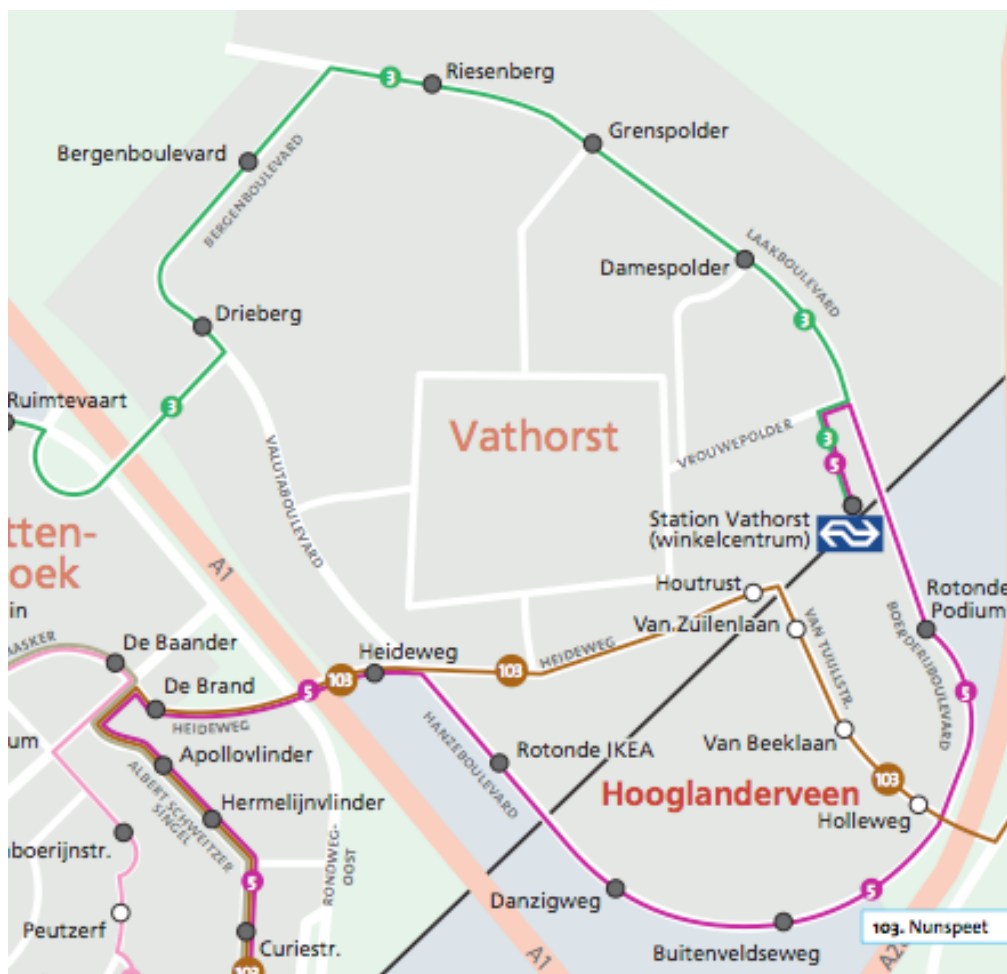
Figuur 1 Traject bus 3 en 5 in Vathorst - Bron: www.connexxion.nl

Het traject is de ringweg in de Amersfoortse wijk Vathorst. Van deze weg maken de lijnen 3 en 5 van Connexxion van de stadsdienst Amersfoort gebruik. In afbeelding 1 is de situatie weergegeven.

Het gehele traject van lijndienst 3 over de ringweg in Vathorst is voorzien van een busbaan, voor het traject van lijndienst 5 is dit niet het geval. Figuur 1 geeft meer inzicht in de lijnenloop. De voorrangsregeling is bij alle rotondes hetzelfde. De voetpaden en fietspaden liggen op de rotonde los van de autorijbaan, waarbij het langzame vervoer voorrang heeft op het auto- en busverkeer. Het verkeer op de rotonde heeft voorrang op het verkeer dat de rotonde benadert. De voorrang is geregeld met wegmarkeringen. Daar waar deze modaliteiten samenkomen zijn lichte ophogingen aangebracht. Zodoende wordt de snelheid van het verkeer dat de rotonde nadert verminderd. Dit wegontwerp is bij elke rotonde op de ringweg gelijk.

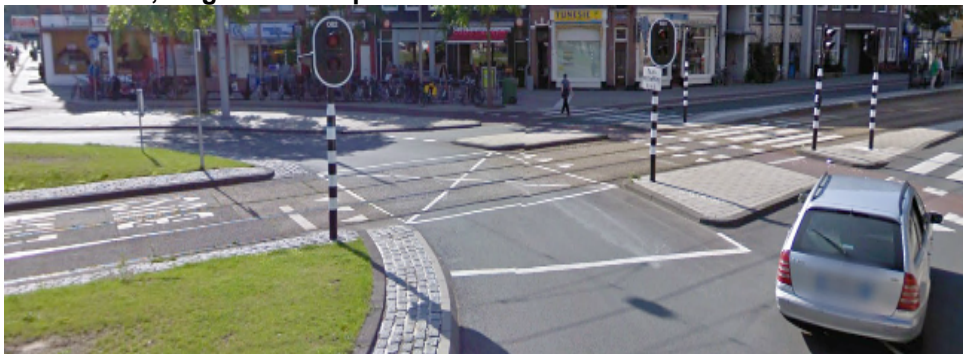
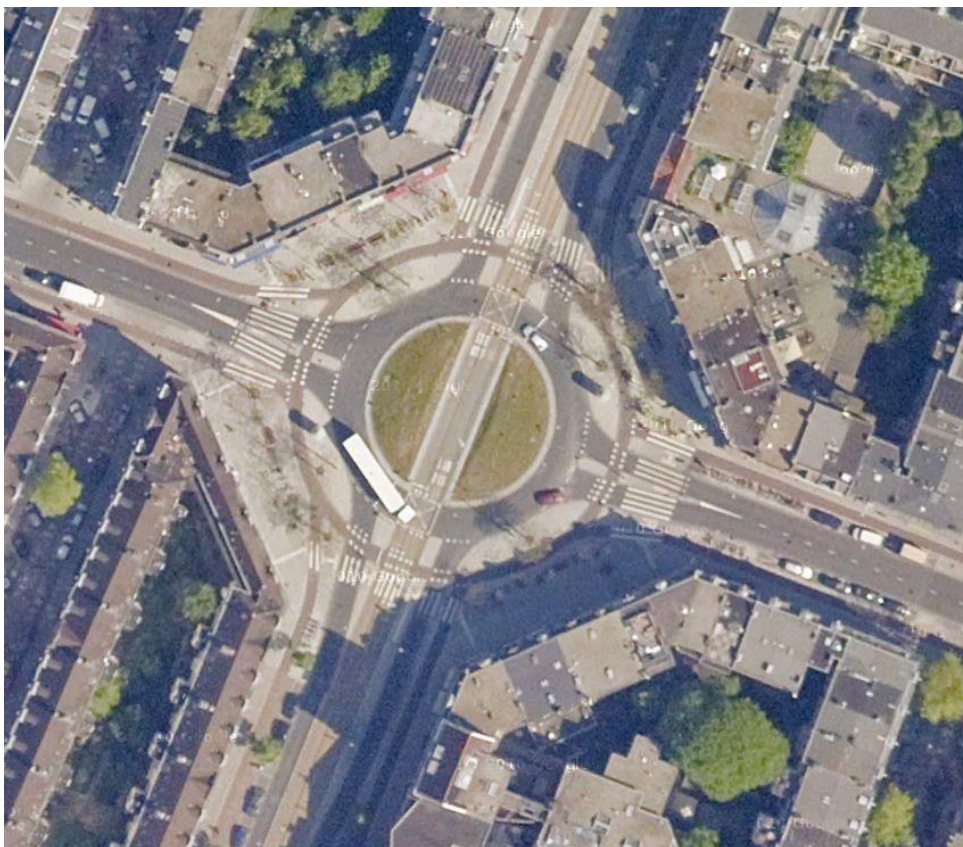
Amsterdam, Hugo de Grootplein

Figuur 4 Rotonde met bus- en tram doorsteek – bron: maps.google.nl

Onderstaand zijn afbeeldingen opgenomen (figuren 4, 5 en 6) waaruit blijkt dat het verkeerskundig mogelijk is om een doorsteek voor een busbaan te creëren op een rotonde. Er zijn twee voorrangssituaties. Enerzijds met verkeerslichten en anderzijds verkeersborden. In de laatste situatie hebben bussen geen voorrang, het verkeer op de rotonde heeft daar altijd voorrang op het overige verkeer dat de rotonde wil oprijden, of kruisen. Op basis van de voorbeelden kan worden geconcludeerd dat verkeerskundig een aanpassing mogelijk is aan de rotondes kan. Echter, het is een afweging tussen verschillende prioriteiten van de wegbeheerder om tot een oplossingsinrichting te komen.

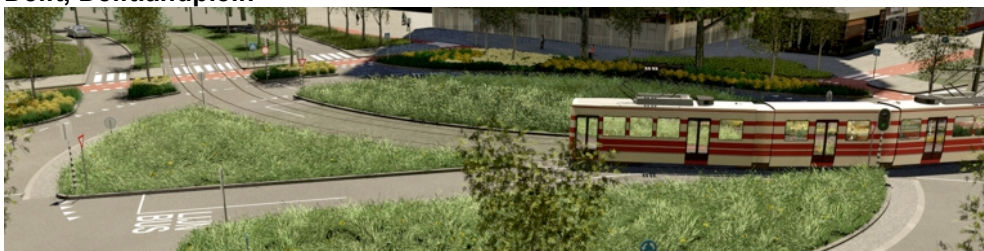
Delft, Delftlandplein

Figuur 5: Rotonde met bus- en tram doorsteek – bron: maps.google.nl

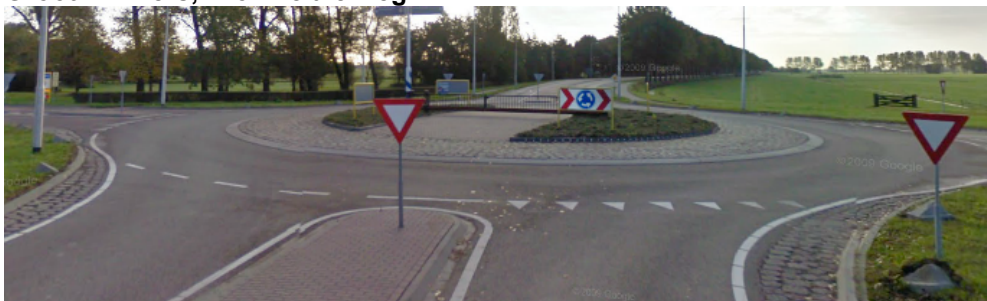
Groot Ammers, Provinciale weg

Figuur 6: Rotonde met doorsteek voor zwaar verkeer – bron: maps.google.nl
